석면 조사 결과 보고서

『서울시 성동구 고정식 공중화장실 7 석면 조사』

(주) 미래환경분석

대지위치 (명칭)	서울특별시 성동구 행당동 128-7번지			조사번호	4
주구조	연와조	건축물명	-		
재산명	고정식 공중화장실7	해당부서	청소행정과		
담당자 및 연락처	박영수 TEL : 2286-5526	준공일자	1989.01.18		
연면적	63.36㎡	조사면적	63.36㎡		
지붕	슬라브 위 기와	동 수	1동		
용역명	성동구소유 건축물 석면실태 및 석면지도 작성 용역				
건축물 현황	동 별	층 별	구 조	용 도	
	1동	1층	연와조	공중화장실

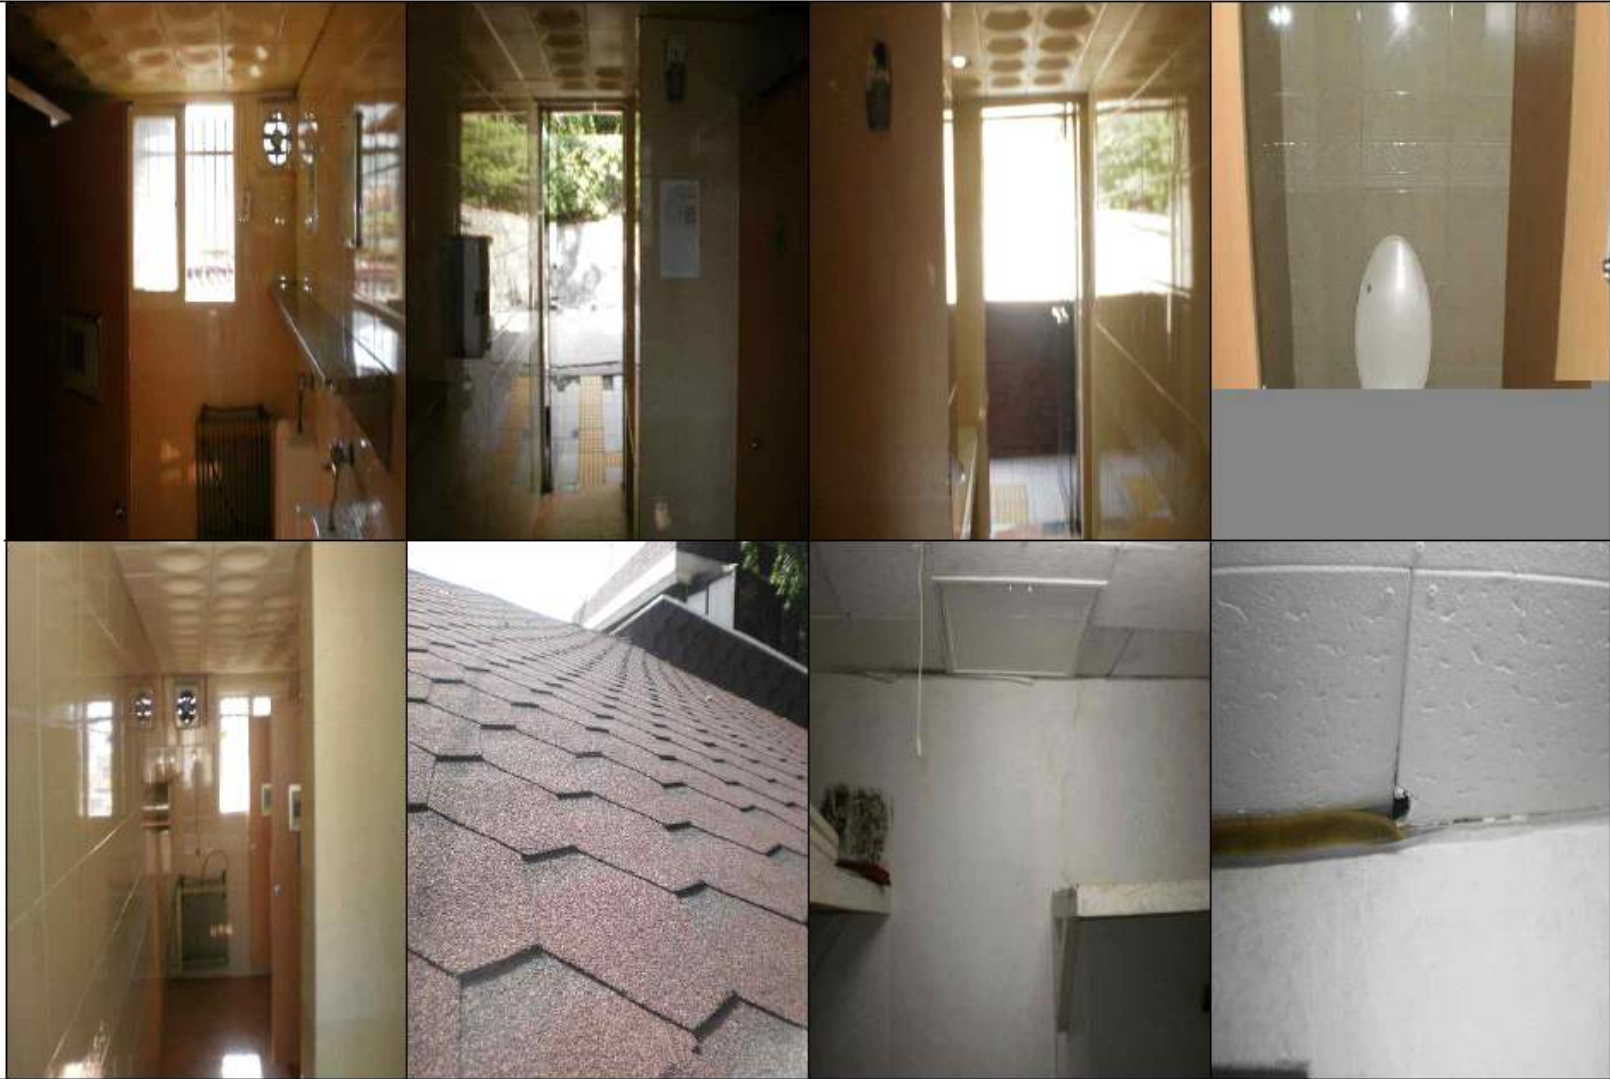
조사대상
물질 현황

* 비산성 (F/N)		F: Friable(무른 석면), NF: Non-Friable(단단한 석면)					* 석면형태 (S/TSI/M)		S: 표면물질, TSI: 보온재, M: 기타석면					
* 손상상태 (SD/D/G)		SD: 심한손상, D: 일반손상, G: 상태양호					* 접근성, 환경적요인 (H/M/L)			H: High, M: Medium, L: Low				
HA No.	시료명	규질부분	석면형태 (S/TSI/M)	양 (㎡ or m)	시료 갯수	시료 번호	비산성 (F/NF)	손상상태 (SD/D/G)	접근성 (H/M/L)		환경적요인 (H/M/L)			사진
									접근성	활동성	진동	기류	누수	
1	아스팔트 청결	지붕	M	-	1	08-09-06	NF	G	L	H	L	L	L	 
2	텍스	휴게실	M	2.68㎡	1	08-09-08	NF	G	H	L	L	L	L

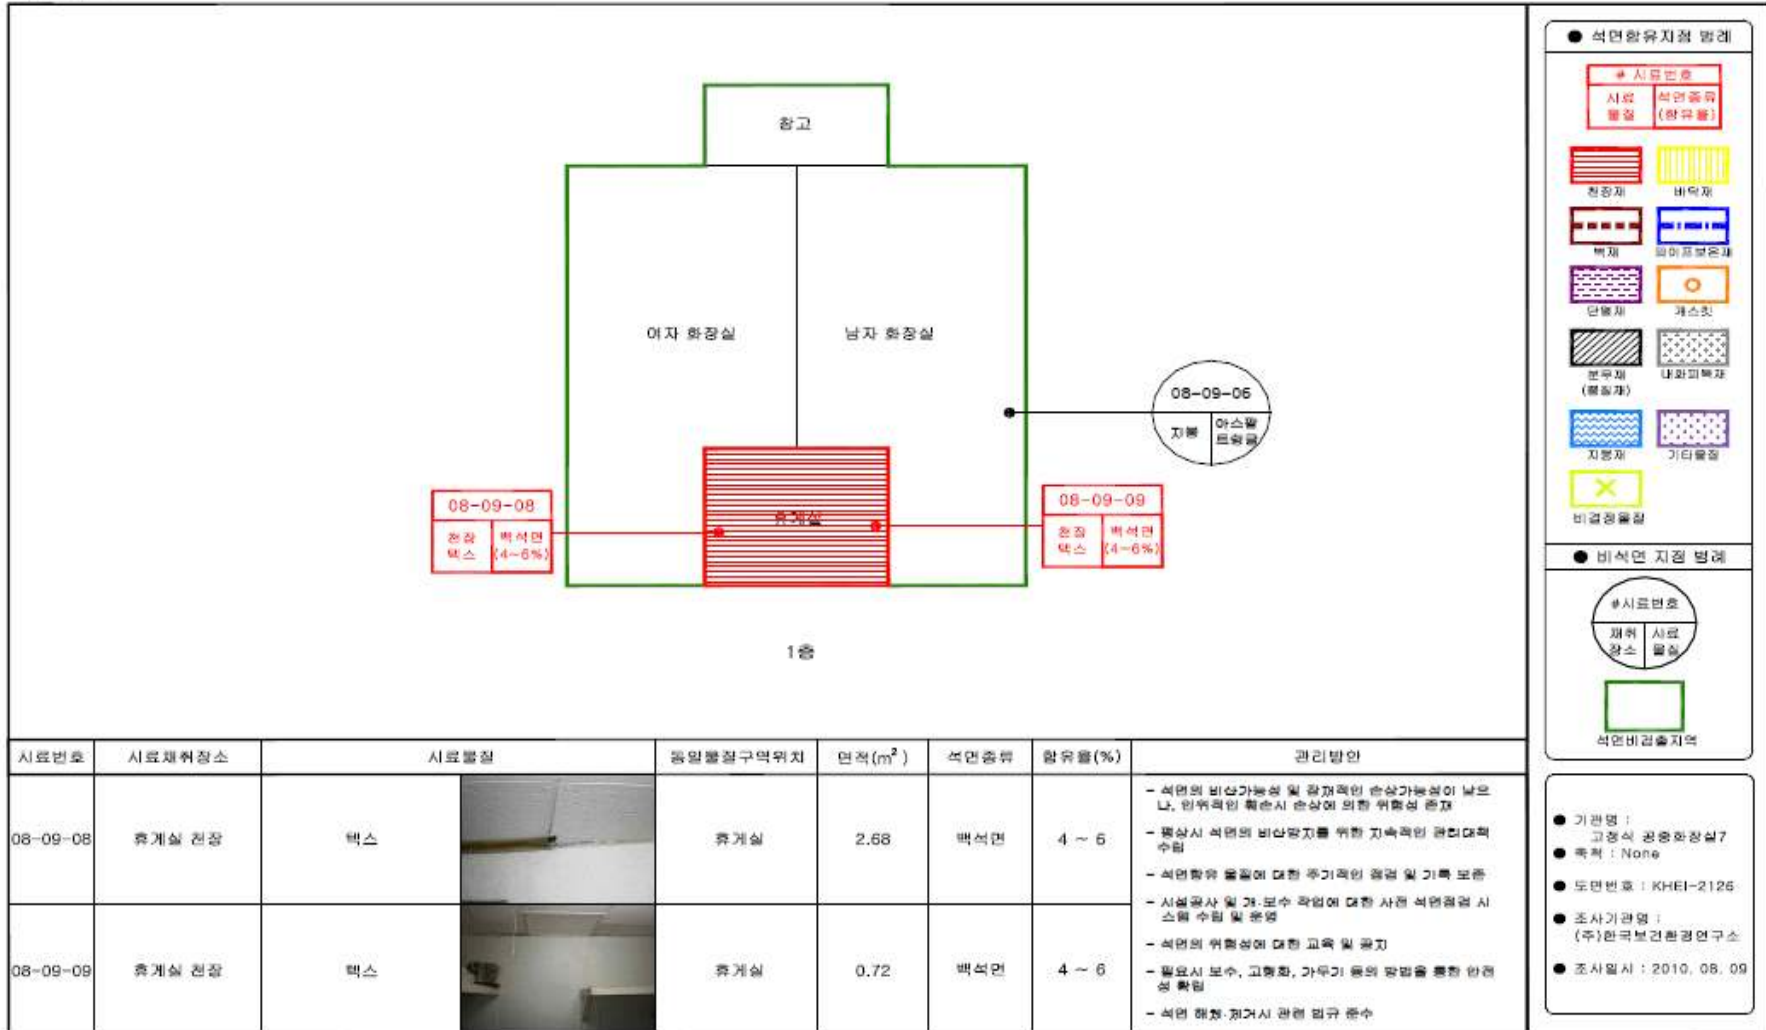
석면지도

lab No.	Sample No.	시료채취장소	시료설명	분석결과		판정
				석면	비석면섬유	
KHEI # 06	08-09-06	지붕	red : 아스팔트층글	-	glass wool 17% 이상 등	불검출
KHEI # 08	08-09-08	휴게실 천장	white : 텍스	chrysotile 4~6%	cellulose 10% 이상 등	백석면 > 1%
KHEI # 09	08-09-09	휴게실 천장	white : 텍스	chrysotile 4~6%	cellulose 11% 이상 등	백석면 > 1%

번호	위해성 등 급	평가 점수	관리방안
1	낮음	11 이하	<ul style="list-style-type: none"> - 잠재적으로 석면노출 가능성 낮으나, 인위적인 훼손 시 석면노출 위험성 존재 - 평상시 석면의 비산방지를 위한 지속적인 유지관리 대책수립 - 석면함유 건축자재의 주기적인 점검 - 시설공사 시 석면함유 자재 또는 설비가 손상되지 않도록 작업수행 - 석면의 위험성에 대한 교육 및 공지 - 석면 해체·제거 작업 시 관련규정 준수
