# 석면 조사 결과 보고서

『서울시 성동구 서울숲 실버문화센터 석면 조사』

(주) 미래환경분석

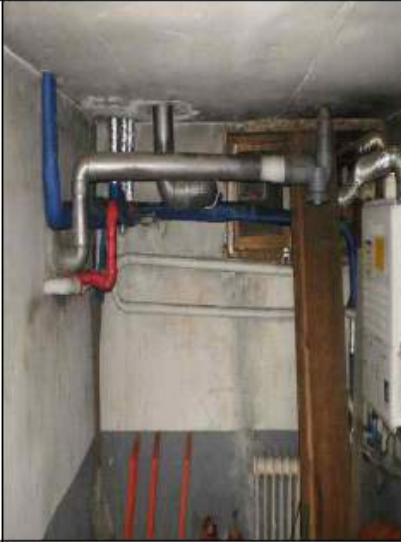
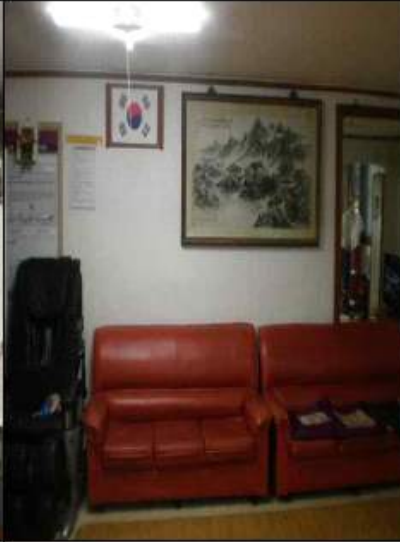
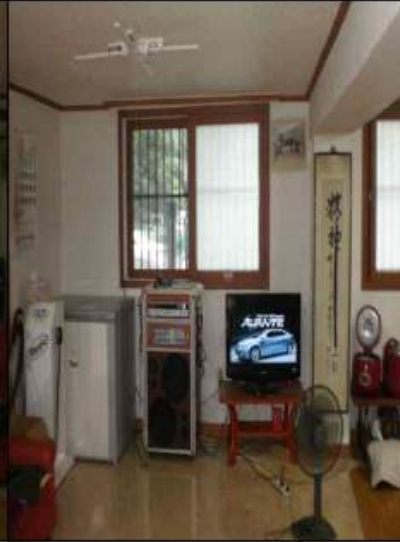
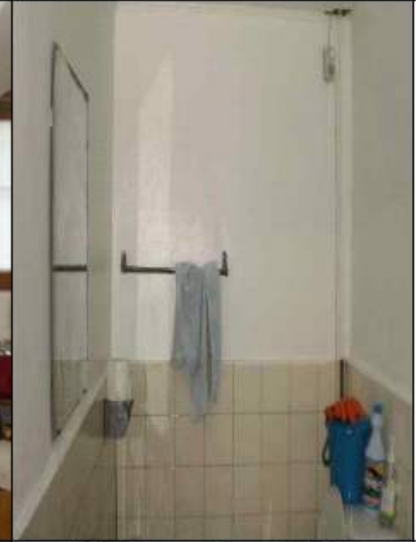
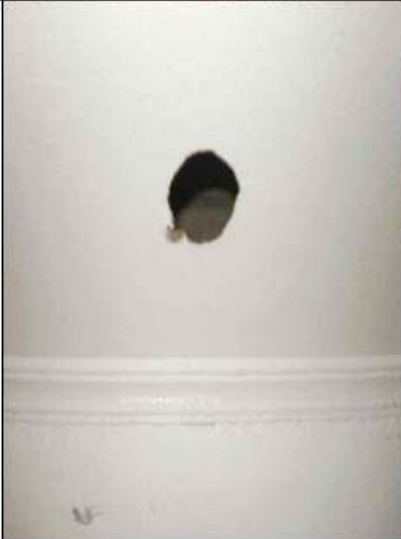
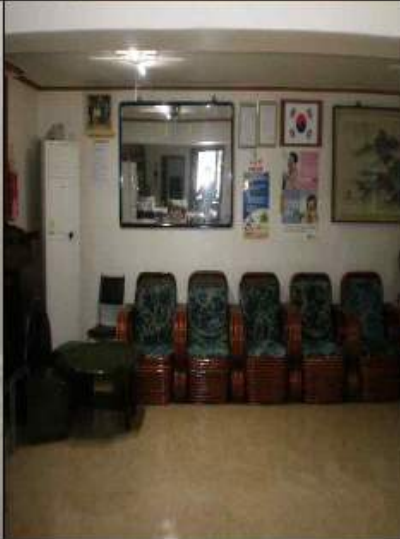
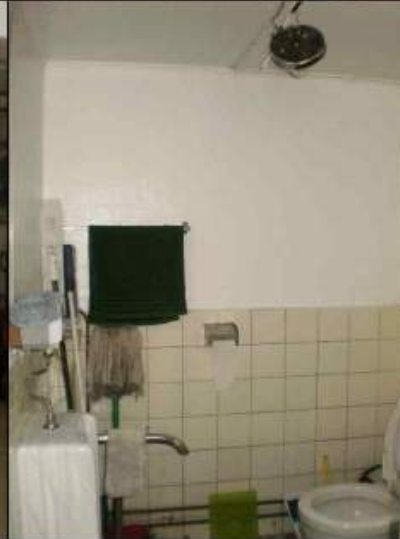
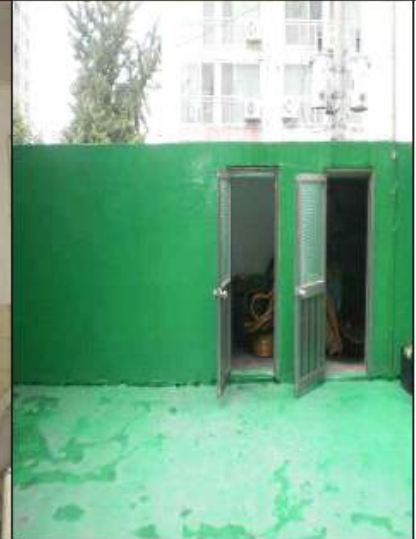
조사대상  
물질 현황

Lab No.	Sample No.	시료채취장소	시료설명	분석결과		판정
				석면	비석면성유	
KHEI # 01	08-13-01	1층 화장실 천장	gray : 발라이트	chrysotile 8~10%	cellulose 2% 이상 등	백석면 > 1%

번호	위해성 등 급	평가 점수	관리방안
1	낮음	11 이하	<ul style="list-style-type: none"> <li>- 잠재적으로 석면노출 가능성 낮으나, 인위적인 훼손 시 석면노출 위험성 존재</li> <li>- 평상시 석면의 비산방지를 위한 지속적인 유지관리 대책수립</li> <li>- 석면함유 건축자재의 주기적인 점검</li> <li>- 시설공사 시 석면함유 자재 또는 설비가 손상되지 않도록 작업수행</li> <li>- 석면의 위험성에 대한 교육 및 공지</li> <li>- 석면 해체·제거 작업 시 관련규정 준수</li> </ul>

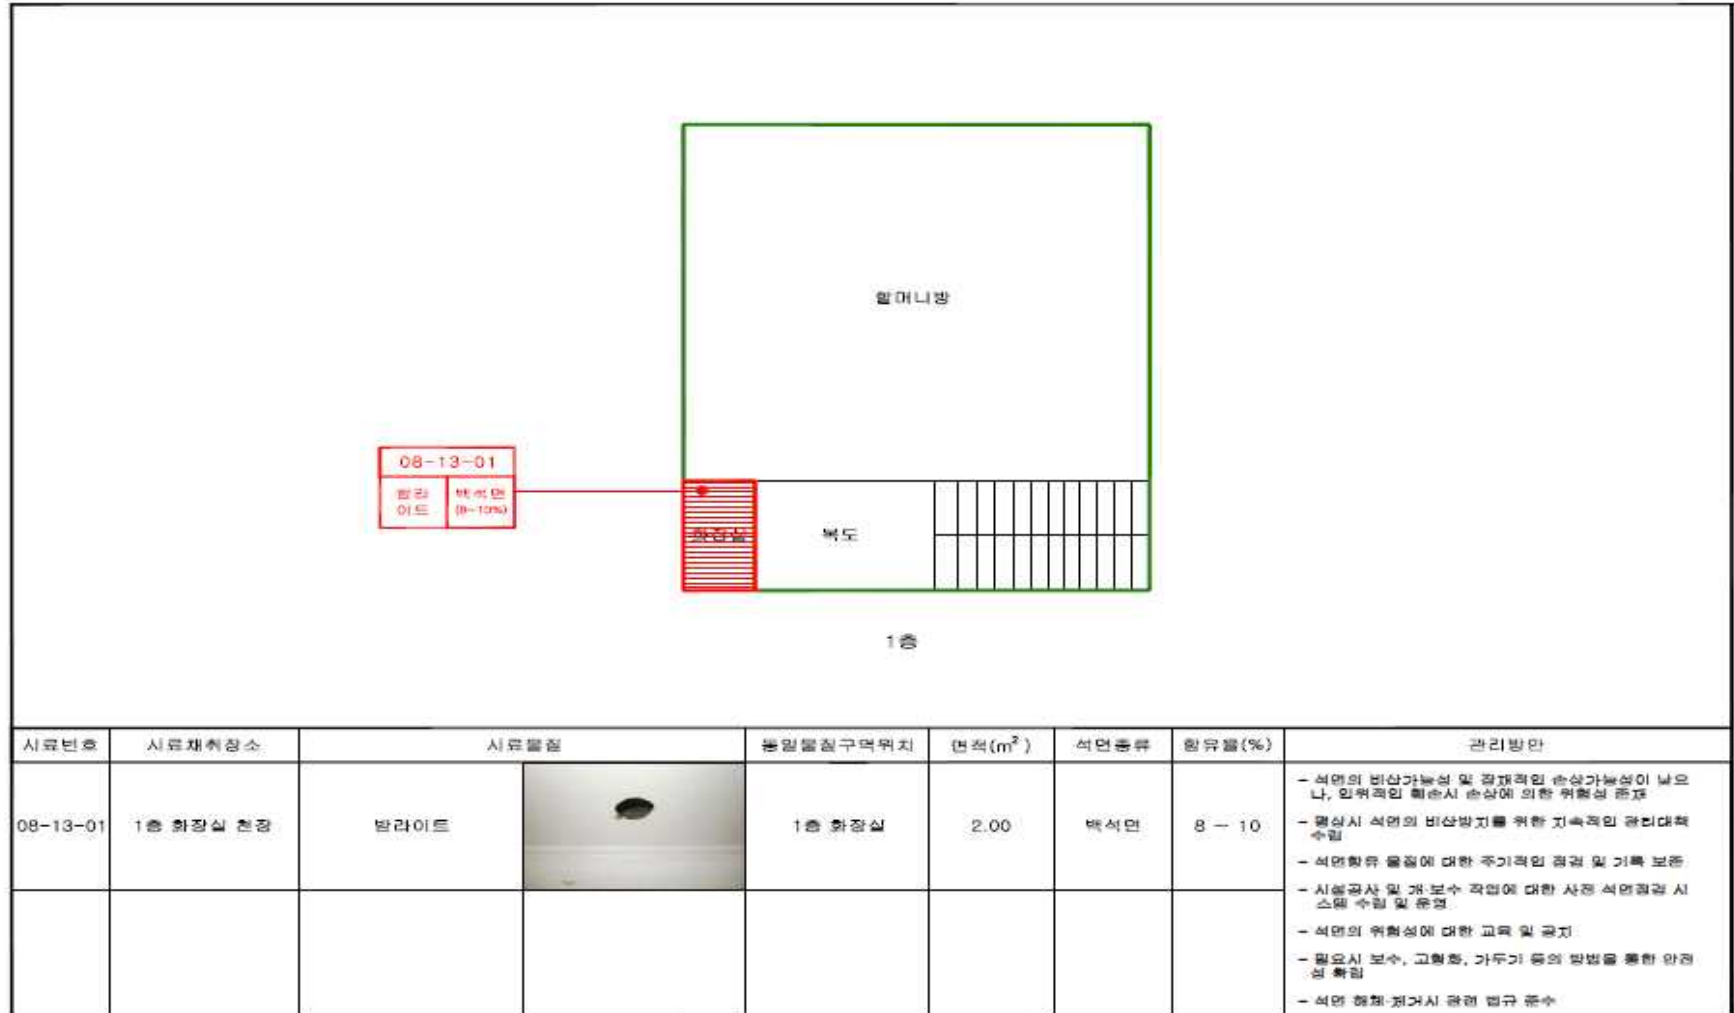
석면지도

시료 번호	위치	물리적 평가			잠재적 손상 가능성 평가			건축물 유지 보수에 따른 손상가능성평가		인체 노출 가능성 평가			평가 점수
	종류	비산성	손상 상태	석면 함유량	진동 점수	기류	누수	유지 보수 빈도	유지 보수 형태	상주인원 또는 가주자수	구역의 사용 빈도	평균 사용 시간	
S#01	천장재	1	1	1	1	1	0	1	1	1	1	1	10
	밤라이트
